## Modification raccordements Fiche ISO

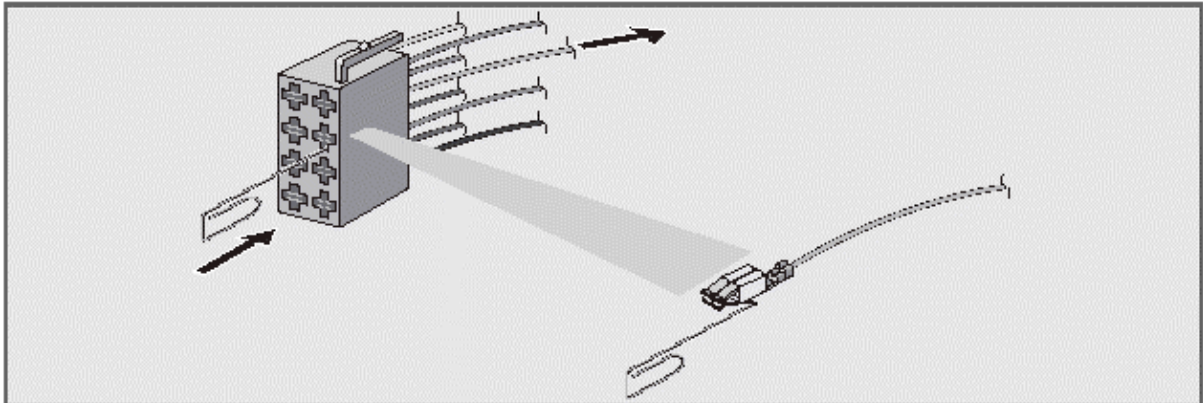
En regardant le connecteur du côté des câbles, le sertissage ressemble à peu près à la lettre « B ».

Sur la fiche côté radio, le cran d'arrêt est sur le côté qui correspond à la partie plate de « la lettre B » Sur la prise côté véhicule, c'est le côté qui correspond à la partie bombée de « la lettre B »

En insérant un trombone ouvert par-devant la fiche, dans l'espace restant entre le contact et le boîtier, on peut déverrouiller la fiche et la retirer en tirant sur le fil.

Après avoir retiré la fiche, il est nécessaire de redresser le ressort de verrouillage, permettant de garantir le verrouillage lors de la remise en place du contact.
